## Techno-Therm

### Vizsgálat helye, tárgya:

**BNV bemutató panel.** (falemezre ragasztott, szabadon vezetett, hideg, és meleg burkolattal fedett elektromos padló és falfűtési rendszer, túlfűtött állapotban)

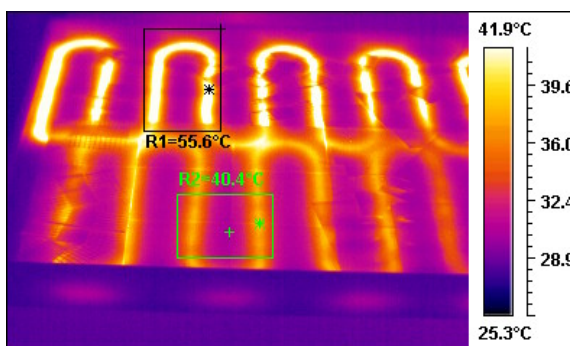
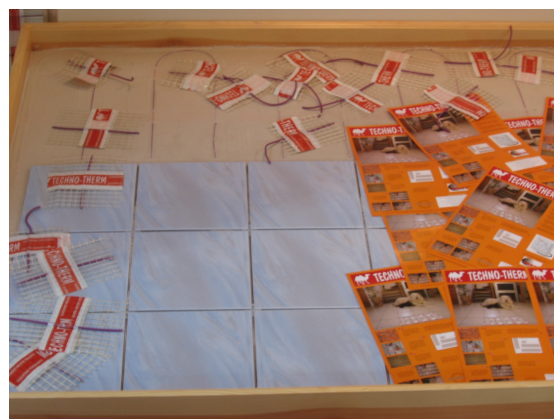
Infrakép száma	<b>IMAGE004.IMG</b>
Dátum	2006. szeptember 15. 10:19:00
Emisszió	0.87
Ref. hőmérséklet	22.4°C
Távolság	5.1m
Max hőmérséklet	55.6°C
Min hőmérséklet	25.3°C
Hang fájl

Tárgyparaméter	Érték
R1:Átlaghom.	37.6°C
R1:Max.hom.	55.6°C
R1:Min.hom.	29.2°C
R2:Átlaghom.	34.2°C
R2:Max.hom.	40.4°C
R2:Min.hom.	29.9°C

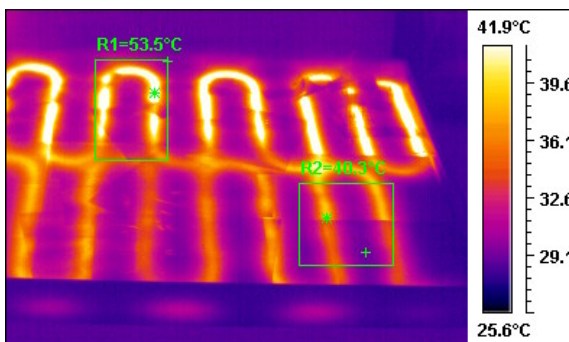
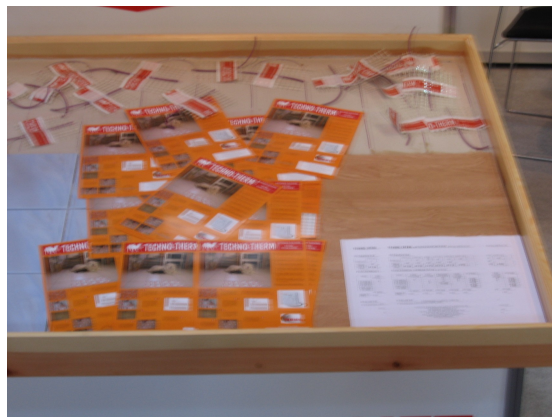
**BNV kiállítási panel hőterképe**

Infrakép száma	<b>IMAGE003.IMG</b>
Dátum	2006. szeptember 15. 10:19:00
Emisszió	0.87
Ref. hőmérséklet	22.4°C
Távolság	5.1m
Max hőmérséklet	54.5°C
Min hőmérséklet	25.6°C
Hang fájl

Tárgyparaméter	Érték
R1:Átlaghom.	36.5°C
R1:Max.hom.	53.5°C
R1:Min.hom.	29.0°C
R2:Átlaghom.	32.2°C
R2:Max.hom.	40.3°C
R2:Min.hom.	27.7°C
